大藪洗堰跡

- 所在 輪之内町大藪字新河原2865の4
- 指定年月日 県指定 史跡 昭和34年3月10日
- 時代 江戸時代

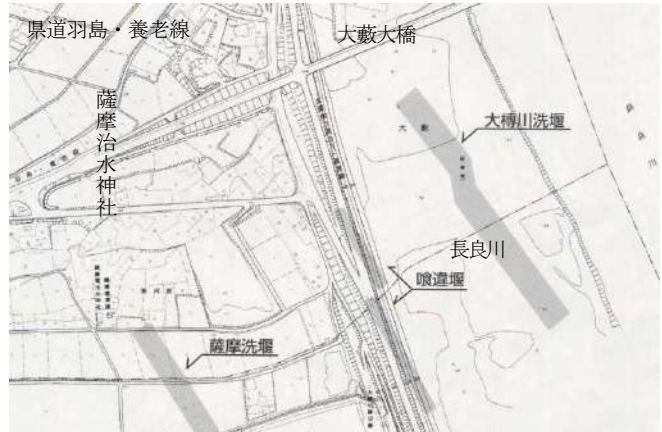
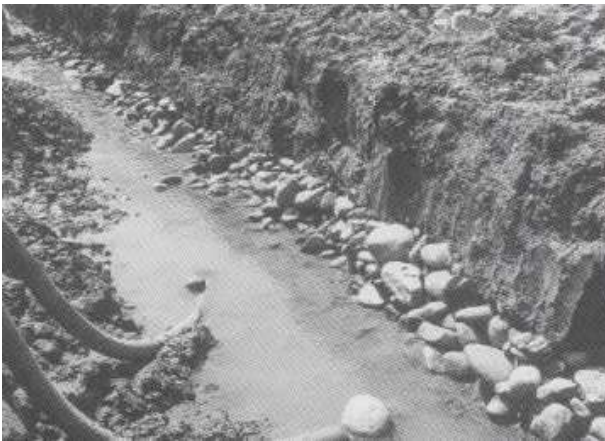
宝暦8年完成大樽川洗堰（洗堰の試掘）水うけ部

る工事をはじめ、翌8年3月に完成した。以後明治33年大樽川の締切堤の完成するまで約150年間、長良・揖斐両川の制水の役割を果たし、福東・高須・多芸輪中を水害から守った。^{おくれがわあらいげき}(大樽川洗堰)

現在大樽川は廃川となり、川底は払下げられて民有地となって開墾され、当時の洗堰は田面から没して、その面影を見ることもできないが、今も三、四尺掘れば往年の石積みを見ることができる。

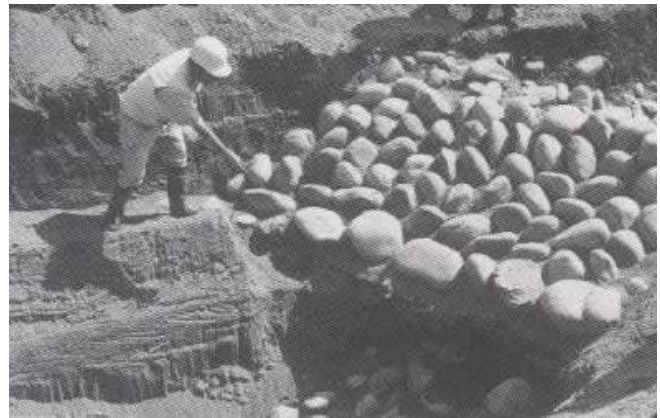
宝暦5年完成薩摩洗堰（洗堰の試掘）平成9年4月

しかし、大樽川喰違堰を設置しても規模が小さく水の勢いを押さえることができず、十分な効果が得られなかったため、宝暦3(1753)年12月25日、幕府は大規模な治水工事を薩摩藩にお手伝い普請として命じたのであった。薩摩藩による大樽川の築堰は、寛延4(1751)年に関係輪中の自普請で築いた大樽川喰違堰から下流48間の地点に 堤の長さ98間、石堰高さ4尺、堤敷23間の青竹造りの蛇かご石積みの洗堰である。この洗堰は長良川の水かさか二合までは石堰で遮られるが、それ以上になると水は堰を超えて大樽川に流れ込んで、両川の水勢いを緩和する設計であった。宝暦4年2月ばに着工して、同5年3月28日に完成した。さつまあらいぜき(薩摩洗堰)

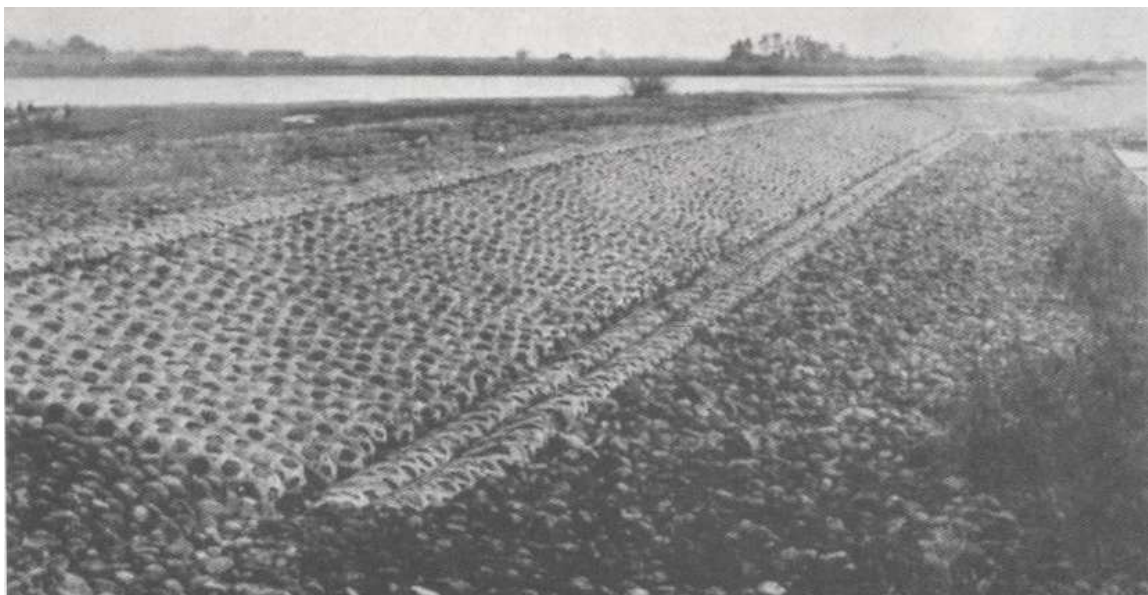
大樽川洗堰（宝暦8年3月～明治32年）
